Fiskersamfund reddet af SIC Systemet

Evaluering af kystteknisk forsøg

Tema Beach Road - Ghana

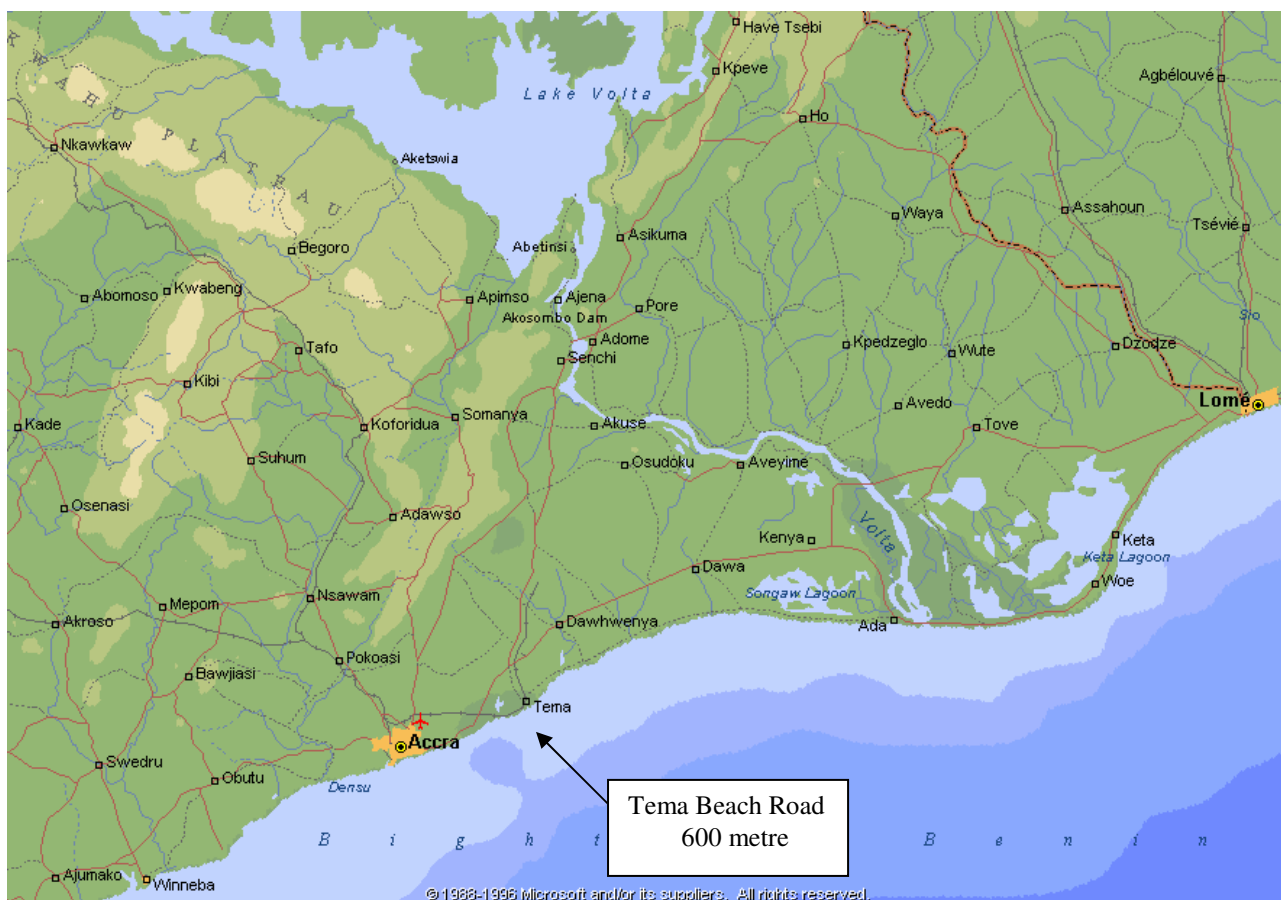
Anlægget blev etableret på en strækning på 500 meter vest for skråningsbeskyttelsen ved Tema Beach road.

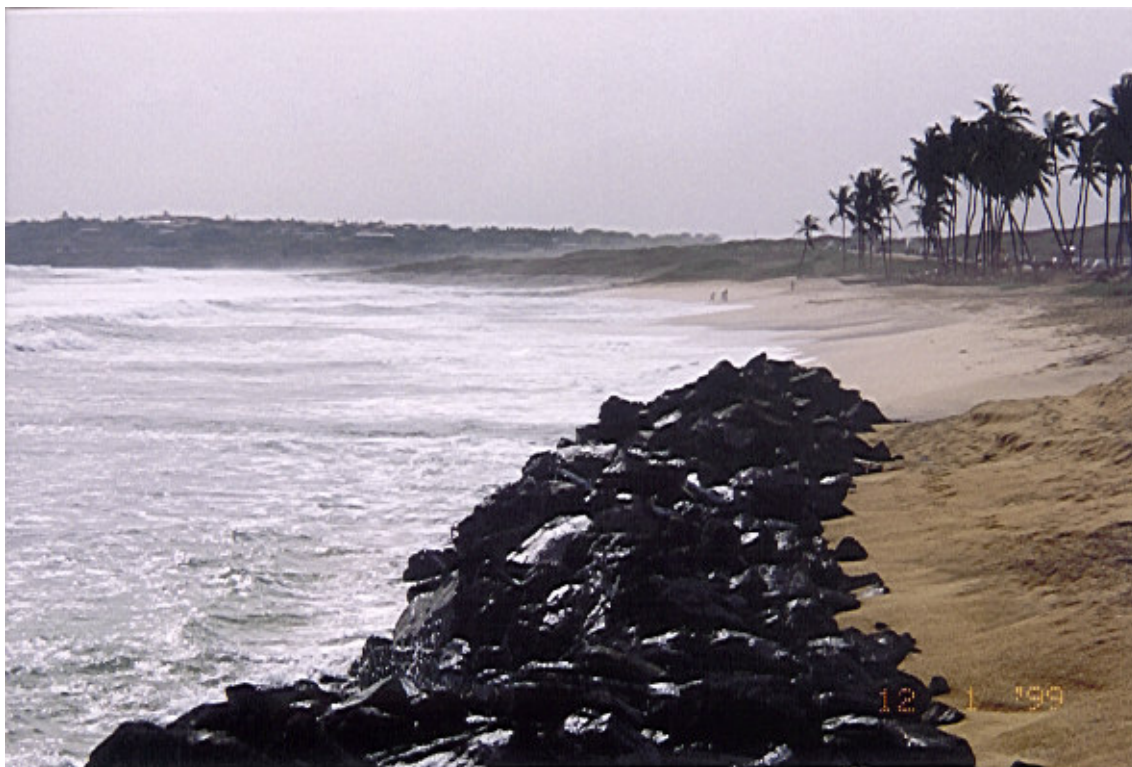
Tema Beach Road dec. 1999
The beach was konkav.

Som det fremgår af billederne var kystprofilet tidligere konkav, men profilet har nu ændret karakter og er blevet konveks.

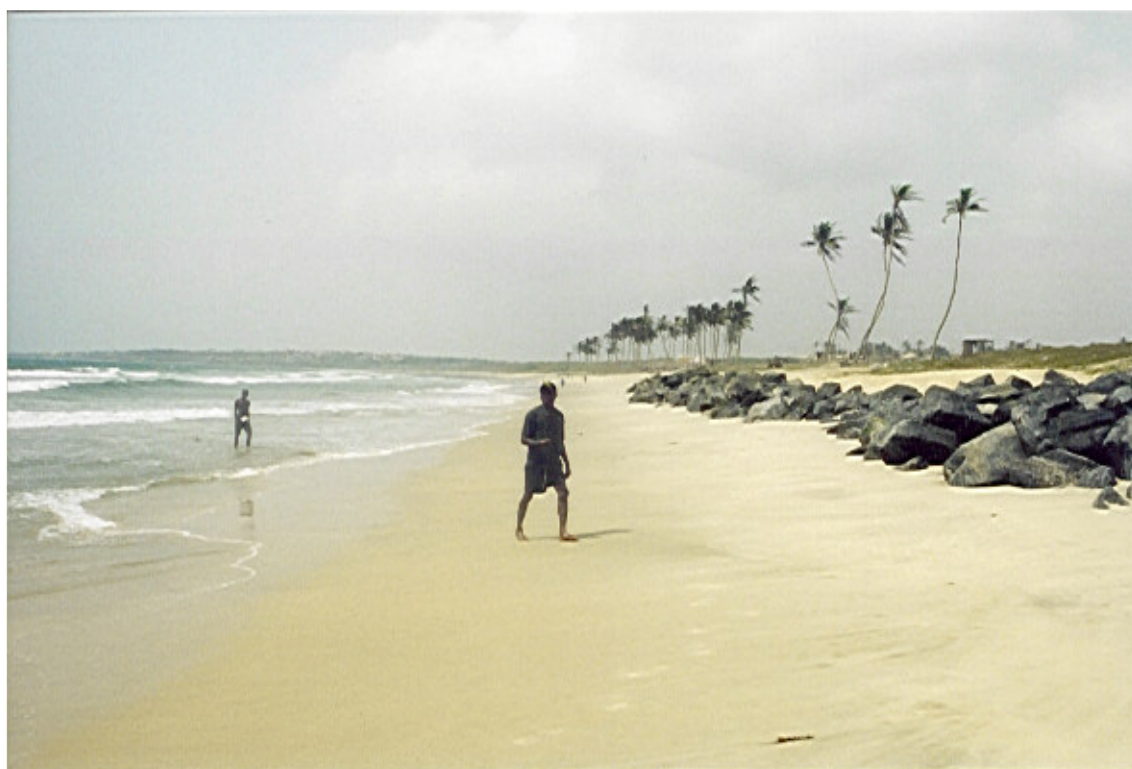
Tema Beach Road jan 2001.
The beach is now konveks.

Som det fremgår af efterfølgende billeder ligger skråningsbeskyttelsen nu inde på stranden ved normal vandstand idet kystprofilet foran og bag the revetment is raised with 60 - 70 cm over 3 måneder.
